PERIZIA DI STIMA DI BENI IMMOBILI

Committente
COMUNE DI VEZZANO SUL CROSTOLO
Provincia di Reggio Emilia

Fabbricato ex Scuole
in località Montalto
Comune di Vezzano sul Crostolo (RE)

Tecnico Incaricato: Dott. Ing. Matteo Nobili

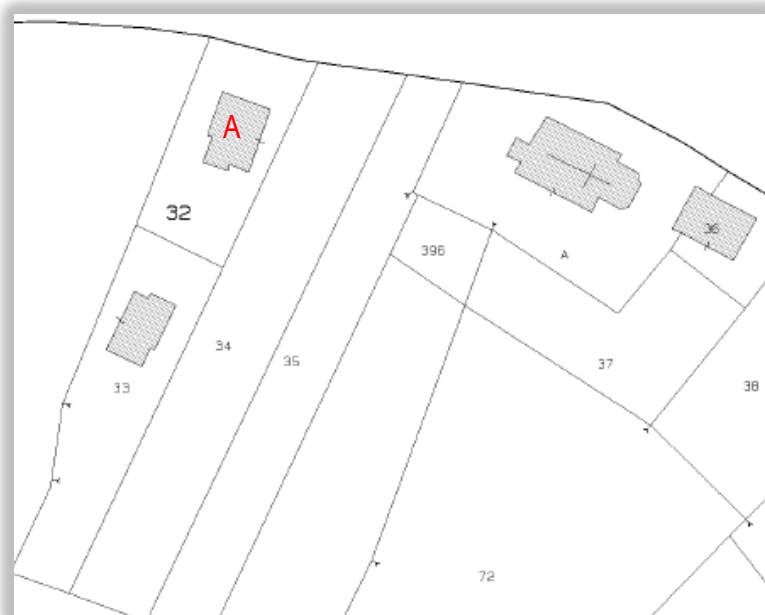
Planimetria inquadramento immobile

L'immobile di seguito descritto, è ubicato all'interno dell'area urbanizzata di Montalto (RE), il via Lolli, 28 a poca distanza della Chiesa Parrocchiale di San Lorenzo, e identificato con la lettera "A" nella figura seguente. Gli immobili di seguito descritti, sono stati illustrati nella relazione fotografica di cui all'**Allegato 3** alla presente.
